Complesso di Modigliana, Località S. Eufemia

Il complesso è formato da una piccola chiesa a navata unica e da un fabbricato addossato al lato nord della chiesa e all'abside composto da due piani fuori terra posti lungo il declivio.

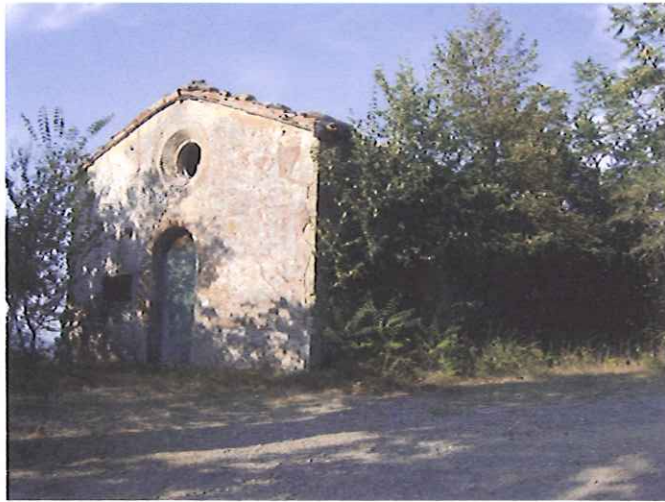
Fotografia n.1 –

Facciata e lato della chiesa vista dall'attuale percorso della strada comunale di Lago

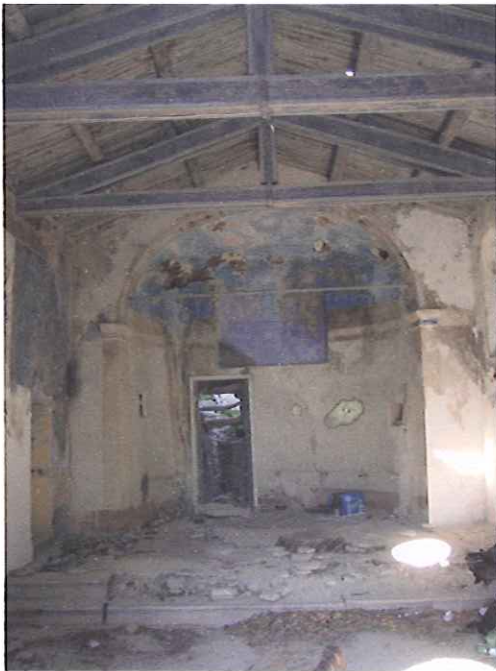
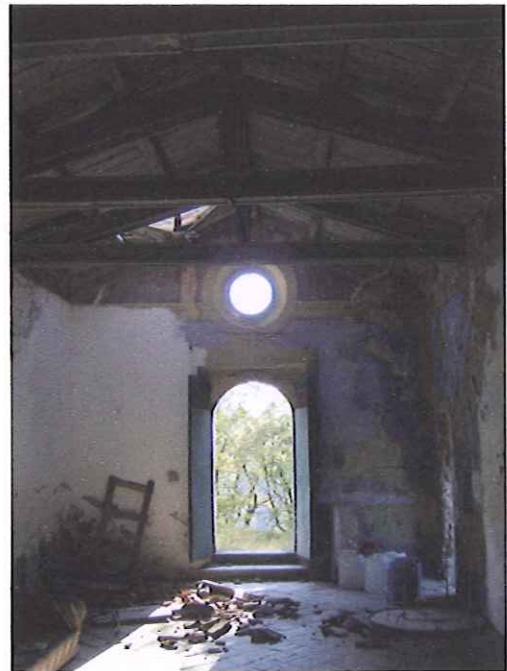
La chiesa è a chiesa a navata unica ed abside emiciclica, struttura in sasso esternamente a vista sui lati ed intonacata in facciata, internamente intonacato, in state di completo abbandono con tetto in coppi parzialmente crollato. Sulla soglia di ingresso una iscrizione ricorda l'ultimo intervento importante eseguito nel 1924. La pavimentazione in marmette conferma l'iscrizione. Internamente sono ancora visibili, seppur danneggiate, varie decorazioni alle pareti in parte coperte da strato di tinteggiatura di colore blu uniforme che un tempo copriva le preesistenze fino all'imposta delle capriate. Ove è rimasto l'intonaco originale, il colore blu distaccato evidenzia la preesistenza di decorazioni raffiguranti finte lesene con scanalature fino alla cornice, anch'essa dipinta, su cui poggiano le capriate del tetto. Le capriate in legno risultano decorate ed incompiute da listelli coprispiglioli accentuando l'importanza architettonica dell'elemento strutturale. Il tetto è in tavolato di legno con gravi problemi di staticità con crolli recenti e di prossimo evento. L'abside è decorata, probabilmente in due diverse fasi, una più antica visibile nell'arcone tra deambulatorio e presbiterio, una più recente nel catino con fondo blu raffigurante la volta celeste dalla quale emergono teste di angeli in adorazione del Simbolo divino.

Fotografia n.2-3 – Vista della chiesa dall'ingresso con catino dell'abside decorato e vista dell'ingresso dal presbiterio con sulla destra la sovrapposizione delle decorazioni.

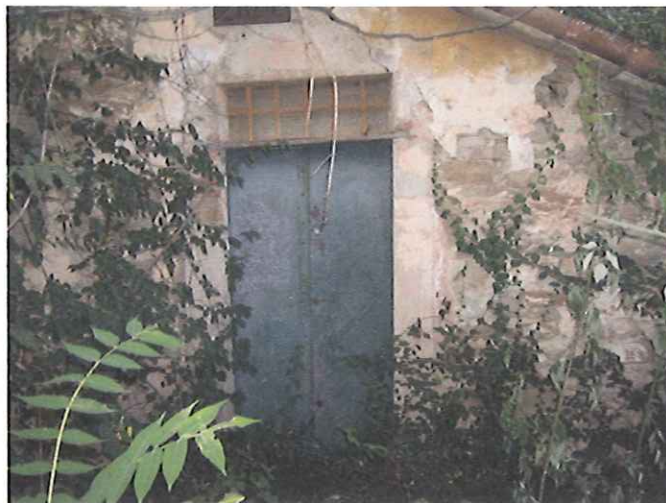
Fotografia n.4 – Ingresso alla canonica posto sul retro della chiesa

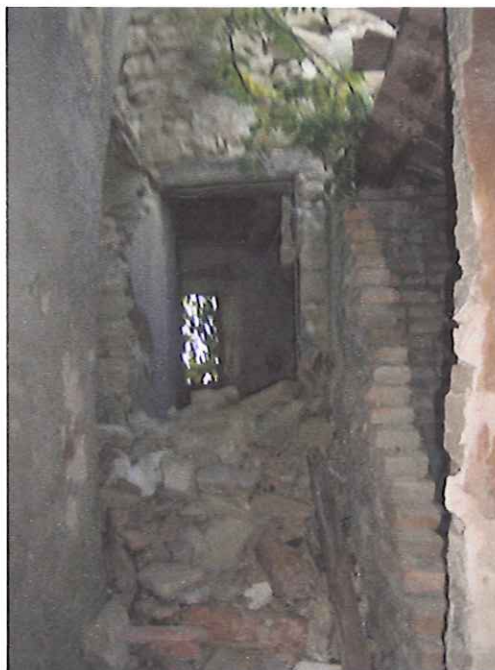
Fotografia n.5 – Ingresso della canonica oltre la porta di cui alla fotografia n.4

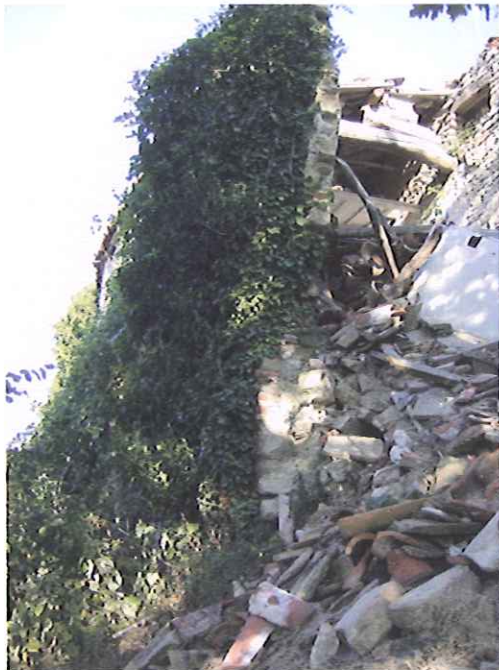
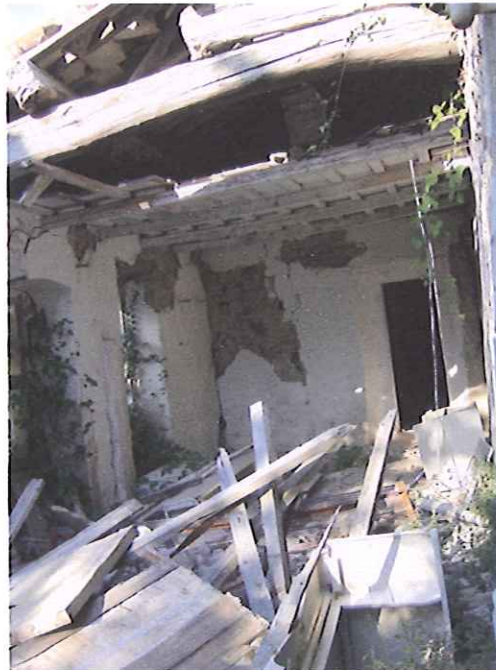
La porzione posta a lato della chiesa risulta crollata (le macerie sono franate sulla strada pubblica ora in disuso), la suddivisione in vani è riconoscibile solo al piano interrato ove dovevano esistere due o tre locali adibiti a legnaia o stalletti. Il piano interrato prosegue, nella porzione agricola con un altro vano con camino, pavimento in piccole lastre di pietra e solaio in legno le cui travi ricavate da tronchi non lavorati e tavolati oramai putrescenti sono al limite statico. Sono visibili importanti interventi strutturali consistenti in raddoppi delle murature in sasso con murature di mattoni pieni. L'intervento non è databile.

Fotografie nn.6-7 – Ala dell'ex canonica addossata alla chiesa e crollata fin sulla vecchia strada ora carraia

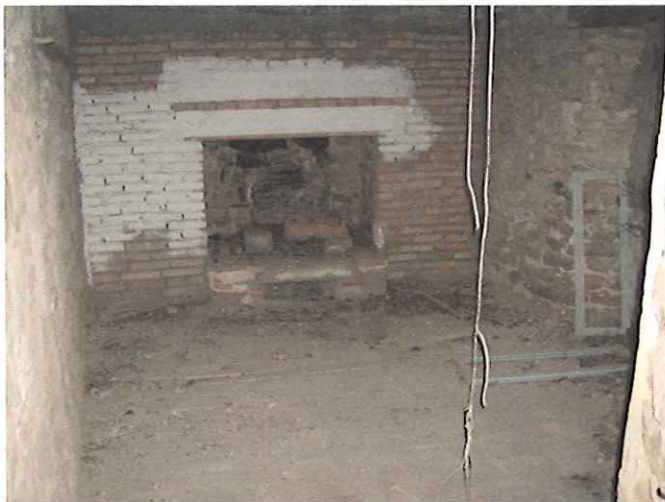
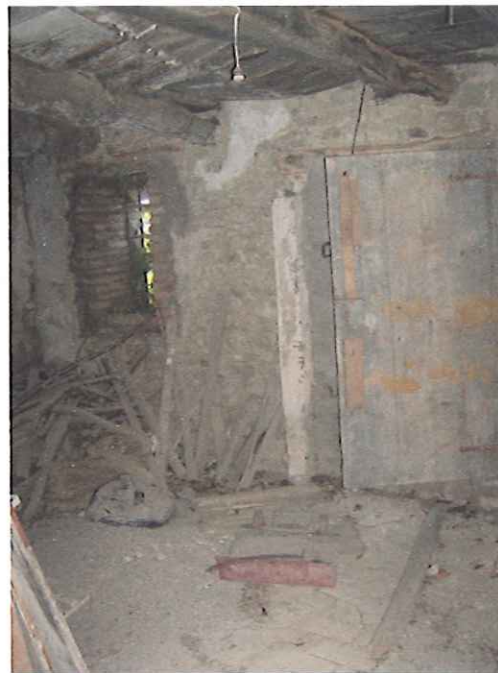
Fotografie nn.8-9 – Interno dell'ex canonica vani al piano terra

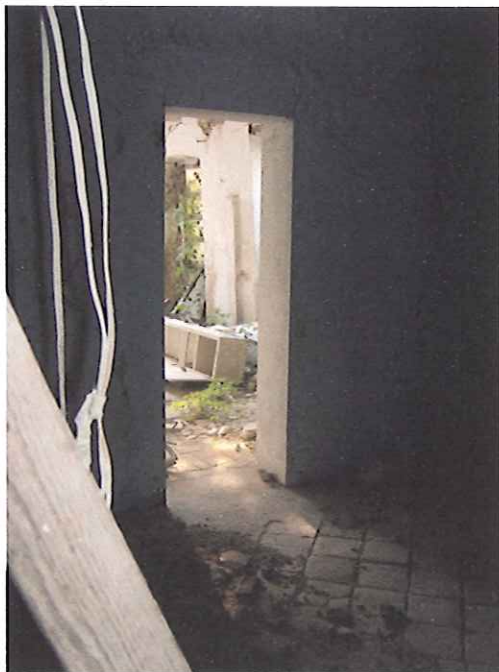
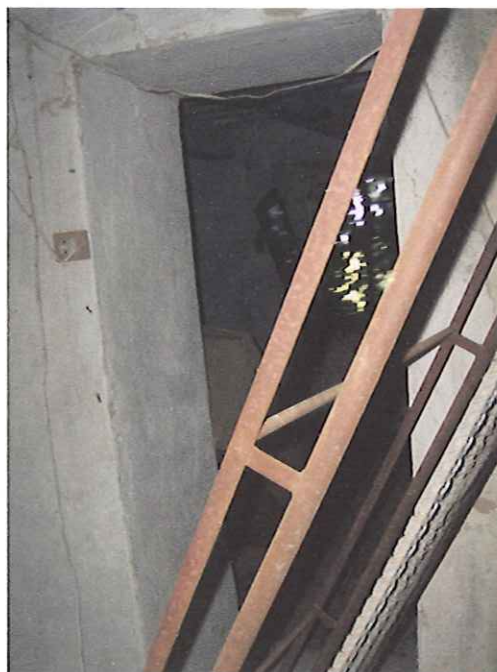
Questa stanza era collegata al piccolo ingresso posto sul retro dell'abside da cui poi salendo una breve rampa scala si raggiungeva il primo piano posto a livello della chiesa e ad essa collegata tramite porta; oltre cinque vani di cui i due maggiori ancora coperti da tetto in legno e tavelle con copertura in coppi. I vani erano pavimentati con piastrelle in cotto e le pareti erano intonacate e tinteggiate senza decorazioni. Dei rimanenti tre vani posti in sequenza non rimangono strutture se non alcune porzioni dei muri perimetrali in sasso e parte di un solaio in legno.

Fotografie nn.10-11 – Vani al piano primo
