Complesso di Modigliana, Località S. Eufemia

Il complesso è formato da una piccola chiesa a navata unica e da un fabbricato addossato al lato nord della chiesa e all'abside composto da due piani fuori terra posti lungo il declivio.

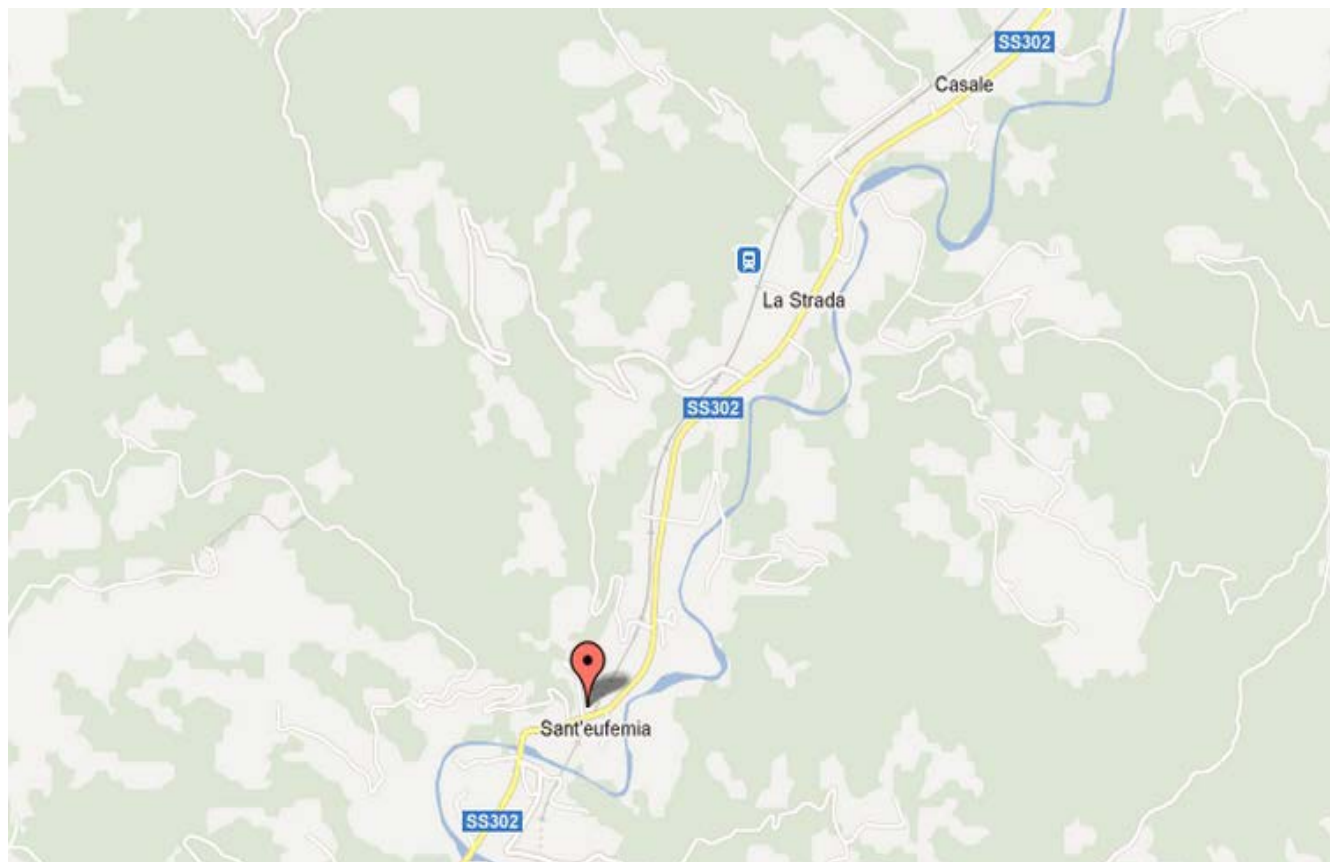
La chiesa è a chiesa a navata unica ed abside emiciclica, struttura in sasso esternamente a vista sui lati ed intonacata in facciata, internamente intonacato, in state di completo abbandono con tetto in coppi parzialmente crollato. Sulla soglia di ingresso una iscrizione ricorda l'ultimo intervento importante eseguito nel 1924. La pavimentazione in marmette conferma l'iscrizione. Internamente sono ancora visibili, seppur danneggiate, varie decorazioni alle pareti in parte coperte da strato di tinteggiatura di colore blu uniforme che un tempo copriva le preesistenze fino all'imposta delle capriate. Ove è rimasto l'intonaco originale, il colore blu distaccato evidenzia la preesistenza di decorazioni raffiguranti finte lesene con scanalature fino alla cornice, anch'essa dipinta, su cui poggiano le capriate del tetto. Le capriate in legno risultano decorate ed incompiute da listelli coprispiglioli accentuando l'importanza architettonica dell'elemento strutturale. Il tetto è in tavolato di legno con gravi problemi di staticità con crolli recenti e di prossimo evento. L'abside è decorata, probabilmente in due diverse fasi, una più antica visibile nell'arcone tra deambulatorio e presbiterio, una più recente nel catino con fondo blu raffigurante la volta celeste dalla quale emergono teste di angeli in adorazione del Simbolo divino.

Per quanto riguarda l'ex canonica, l'intero fabbricato è interamente coperto da vegetazione tanto da scomparire all'interno della macchia e risultare pressochè infotografabile. Si riconosce l'ingresso posto a livello e sul retro della chiesa. Nell'allegata planimetria il piano terra (quota chiesa ed ex canonica) è descritta quale "piano 1" mentre è parzialmente disegnato il piano sottostrada in quanto i locali erano adibiti all'uso agricolo.

La porzione posta a lato della chiesa risulta crollata (le macerie sono franate sulla strada pubblica ora in disuso), la suddivisione in vani è riconoscibile solo al piano interrato ove dovevano esistere due o tre locali adibiti a legnaia o stalletti. Il piano interrato prosegue, nella porzione agricola con un altro vano con camino, pavimento in piccole lastre di pietra e solaio in legno le cui travi ricavate da tronchi non lavorati e tavolati oramai putrescenti sono al limite statico. Sono visibili importanti interventi strutturali consistenti in raddoppi delle murature in sasso con murature di mattoni pieni. L'intervento non è databile.
